Fair Wear & Tear

Linee Guida per Autovetture

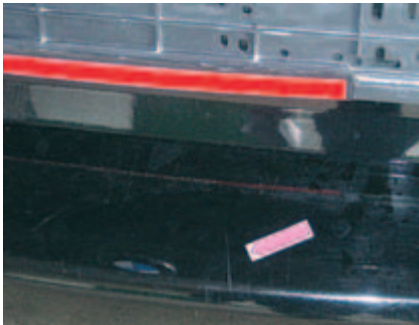
Piccoli graffi (e segni/abrasioni) lunghi fino a 10 cm, che possano essere rimossi con la lucidatura meccanica, ammesso che la carrozzeria non sia stata incisa e non si sia formata ruggine.

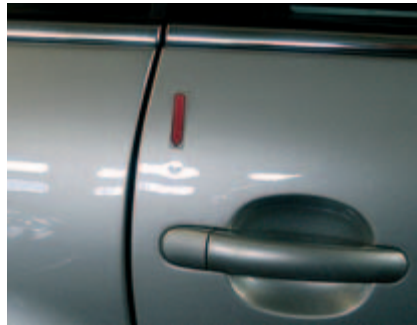
Fino a due ammaccature per pannello (tre o più sono considerati multipli e quindi non accettabili).

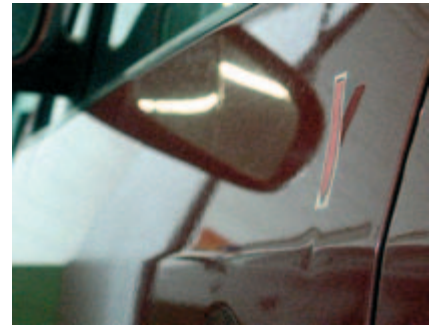
In ogni caso, danni più estesi di 2 cm non sono accettabili, quindi questa ammaccatura è accettabile in quanto rientra chiaramente nei 2 cm.

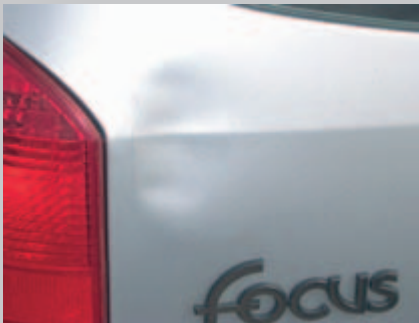
Questo pannello ha diverse ammaccature e sono più estese di 2 cm.

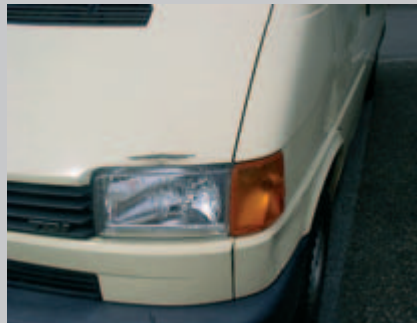
Ammaccature con un principio di corrosione.

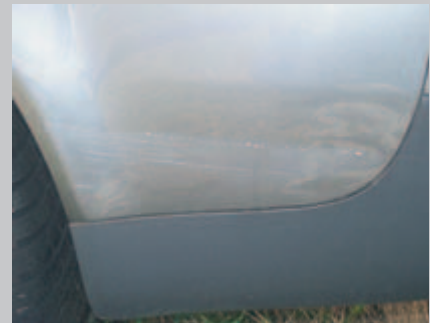
Graffi/abrasioni multiple che (in base all'età e al chilometraggio) siano più lunghe di 10 cm, abbiano penetrato il colore e non possano essere rimosse con la lucidatura meccanica.

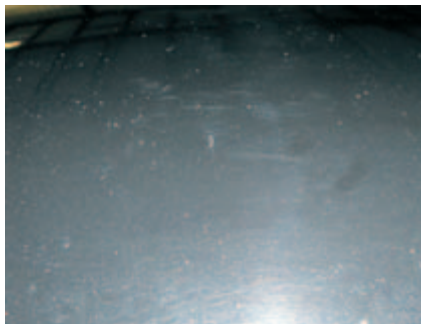
Piccole scheggiature sono accettabili, in base all'età e al chilometraggio del veicolo. Le scheggiature non devono aver inciso la carrozzeria e non si deve essere formata ruggine.

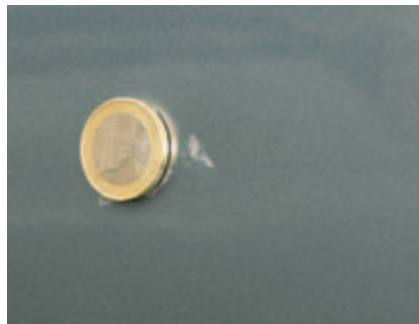
Questa è una piccola scheggiatura di vernice che andrebbe ritoccata prima che si formi la ruggine. E' accettabile, a condizione che siano utilizzati i materiali idonei.

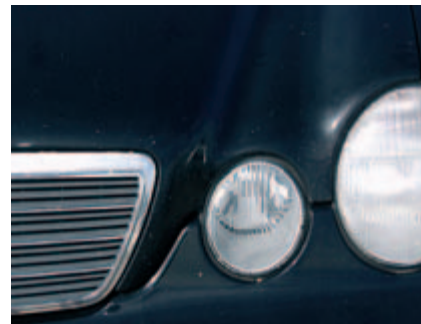
Graffi e segni leggeri con 1mm di profondità al massimo. Sono accettabili anche piccole scheggiature (fino a 2 cm di diametro).

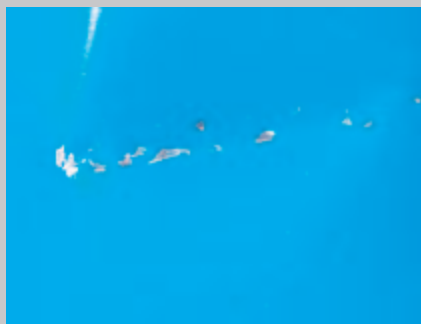
Graffi e segni che abbiano inciso la carrozzeria non sono accettabili. Due o più graffi/segni sullo stesso pannello non sono accettabili.

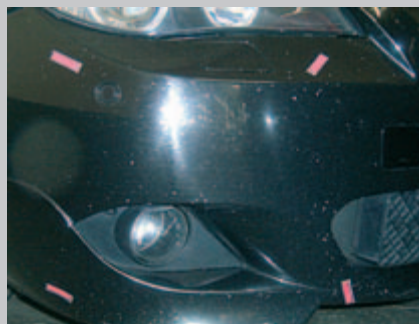
Scheggiature numerose (in base all'età e al chilometraggio) o che abbiano inciso la carrozzeria e formato ruggine.

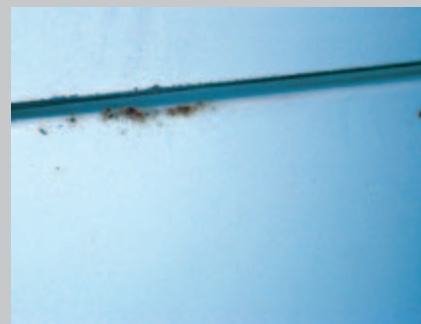
Ammaccature, urti o graffi che abbiano inciso la carrozzeria e mostrino segni di corrosione.

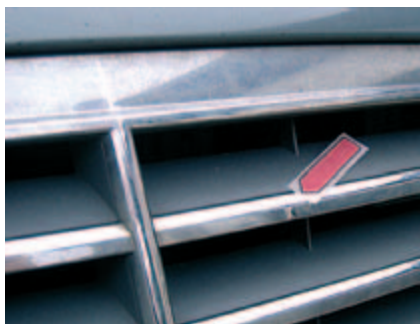
Per paraurti verniciati – segni e graffi leggeri che non abbiano penetrato lo strato di colore.

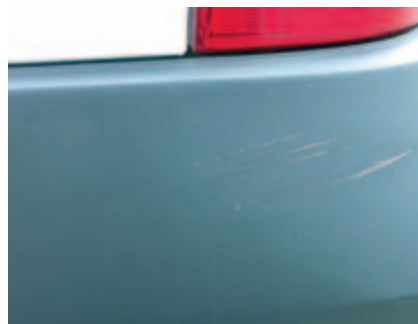
Per paraurti texturizzati e non dipinti – graffi leggeri e incisioni sono accettabili, così come le piccole ammaccature (fino a 2 cm di diametro).

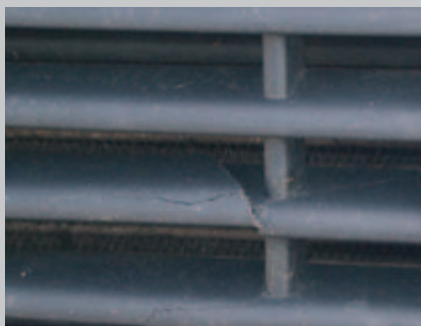
Griglie rotte o che presentino crepe/incisioni non sono accettabili.

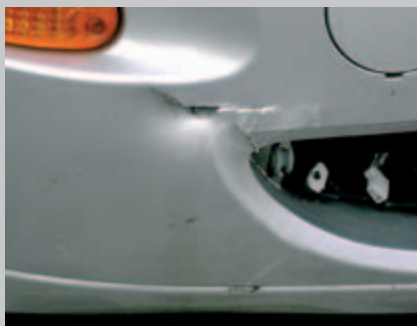
Graffi numerosi, crepe o ammaccature che superino i 2 cm. (Ganci traino – assicuratevi che il tappo ed il perno del gancio siano presenti).

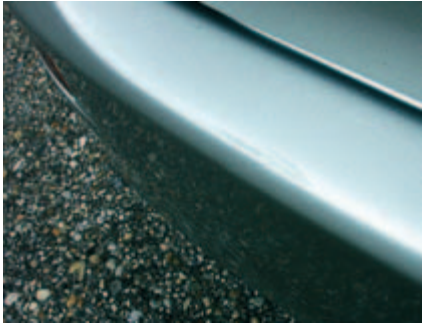
Massimo due piccole aree danneggiate per il paraurti (ammesso che non sia incisa la carrozzeria o non si sia formata ruggine).

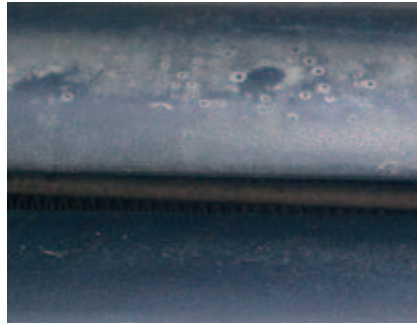
Leggero scolorimento della colorazione.

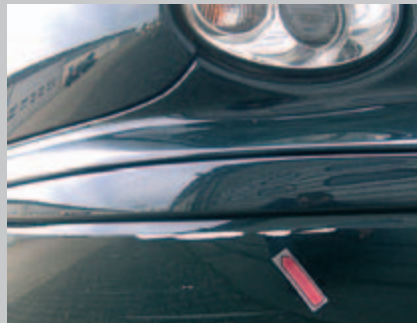
Graffi evidenti e numerosi.

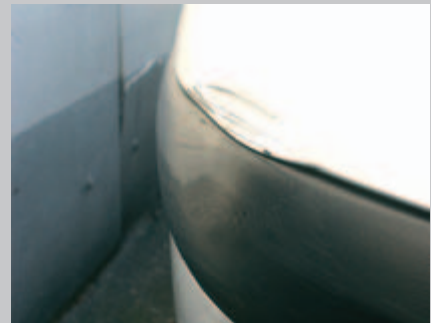
Danni numerosi che causino la deformazione del pannello.

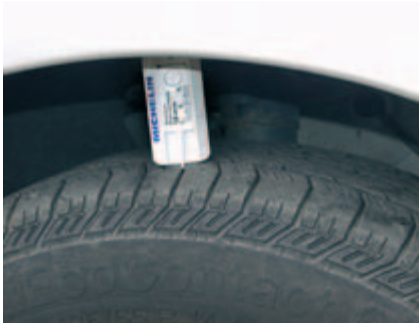
Pneumatici con un battistrada minimo pari a 2 mm o pneumatici che siano conformi alla legislazione locale.

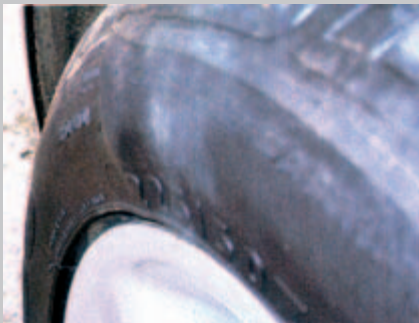
Pneumatici con danni da marciapiede. Pneumatici lisci non sono accettabili.

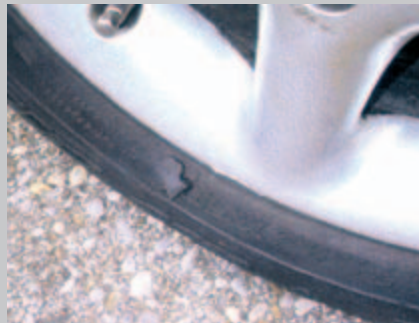
Urti, crepe o tagli nel pneumatico, danni alle tele o al battistrada.

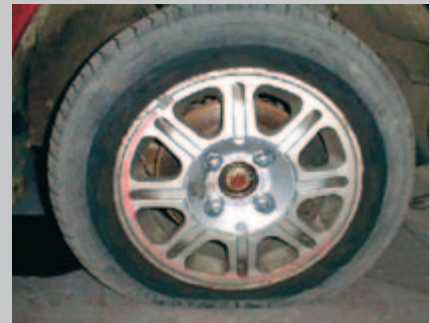
Pneumatici sgonfi a causa di danni o penetrazione di un corpo estraneo, che compromettano la sicurezza del veicolo.

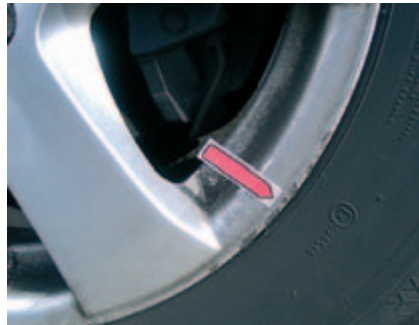
Segni, graffi o depositi sui cerchi, se il cerchio non è deformato.

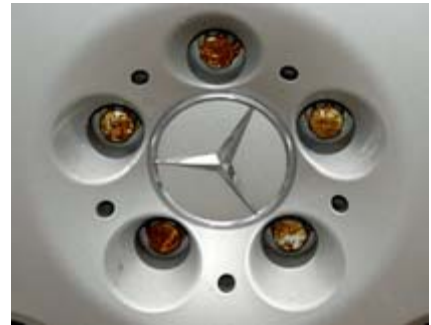
Dadi non deformati o arrugginiti.

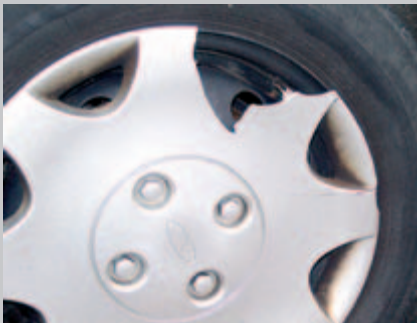
Copricerchi deformati a causa di rotture o graffi. Crepe o copricerchi rotti. Copricerchi mancanti.

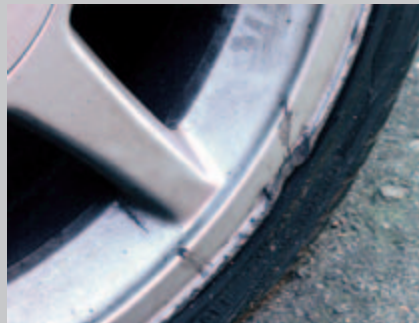
Cerchi con danni seri, deformati o a cui mancano parti.

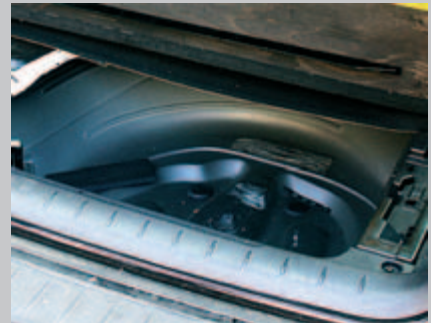
Ruota di scorta assente, se inclusa nella dotazione, o Tyre Kit assente o incompleto.

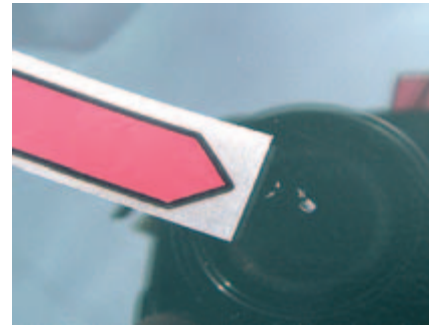
Scheggiature piccole (meno di 1 cm) che non ostruiscano la visuale del conducente o limitino la visibilità di notte o in caso di pioggia.

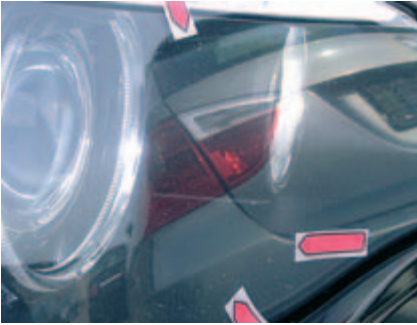
Graffi o scheggiature sulla superficie dei fari, degli antinebbia o delle frecce che non rischiano di causare la rottura del vetro e non ne influenzino il funzionamento.

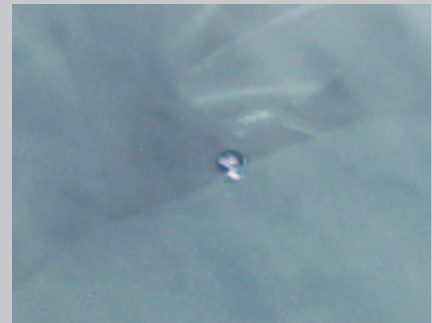
Numerose scheggiature, di dimensioni considerevoli, fori o crepe.

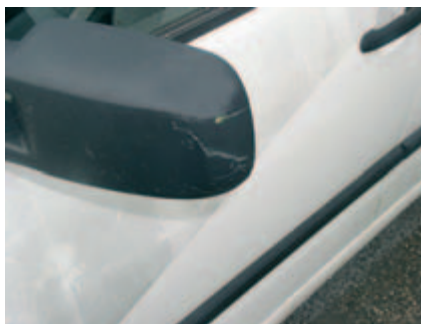
Segni e graffi leggeri di una lunghezza massima di 5 cm e profondità massima di 0,1 cm, che non abbiano penetrato lo strato della vernice nel caso di retrovisori verniciati. La funzionalità non deve essere pregiudicata.

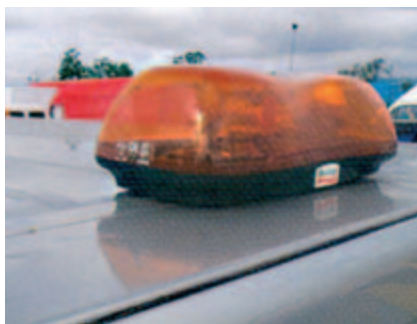
Lampeggianti o luci installati correttamente e funzionanti, e che non presentino rotture nel vetro. Le luci devono essere a norma di legge e menzionate nel libretto di circolazione se necessario.

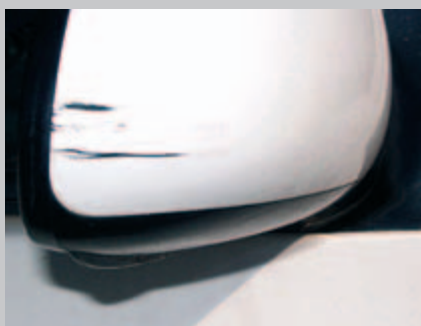
Segni e graffi che superino la lunghezza massima di 5 cm. Nel caso di retrovisori verniciati, i graffi che abbiano penetrato il materiale plastico.

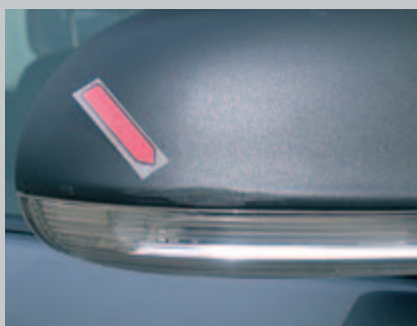
La deformazione degli specchi non è accettabile.

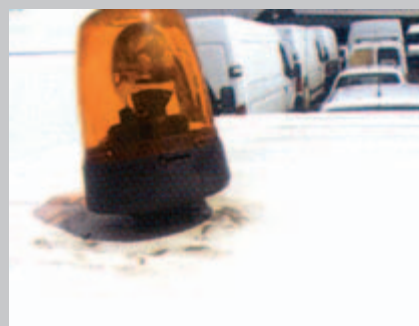
I lampeggianti che abbiano danneggiato la struttura del veicolo durante l'installazione non sono accettabili.

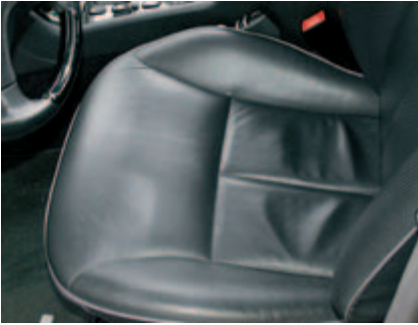
Sedili che mostrino un'usura conseguente ad un normale utilizzo (entrare e uscire dall'auto).

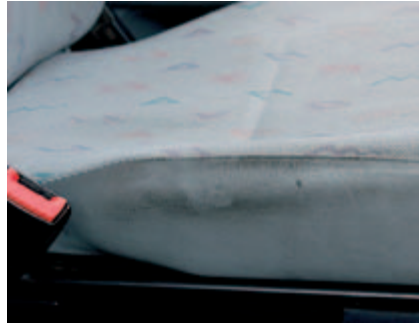
Normali deformazioni nel sedile dovute al peso dell'autista.

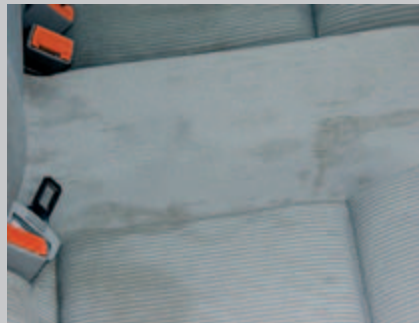
Macchie estese e sporco non removibile tramite una normale pulizia.

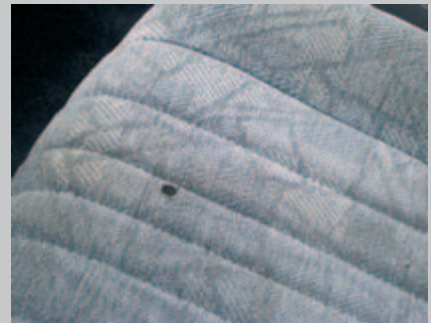
Imbottiture strappate o bruciature da sigaretta.

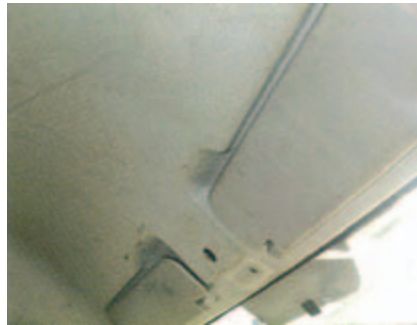
Rivestimento del tetto leggermente consumato o sporco.

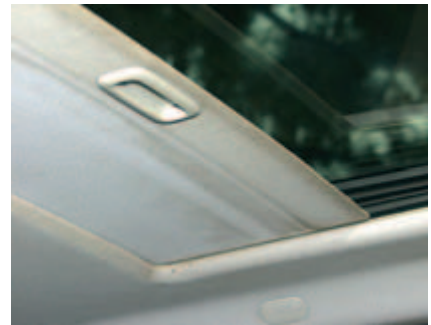
Scolorimento del pannello dato dall'uso quotidiano.

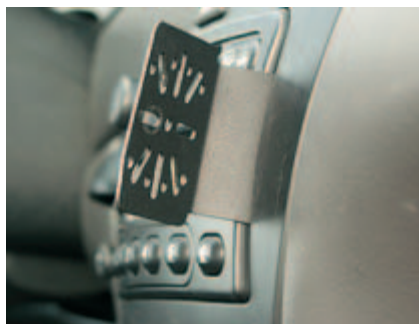
I supporti per il telefono possono essere lasciati sul veicolo.

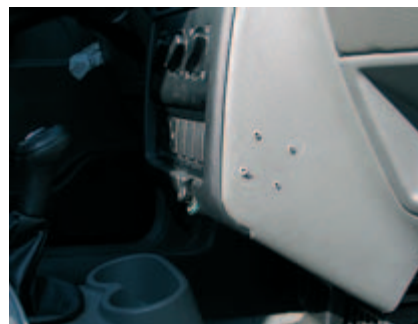
Fori nella console (dovuti allo smontaggio di supporti/vivavoce) sono accettabili se si trovano in zone poco visibili o sui lati della stessa.

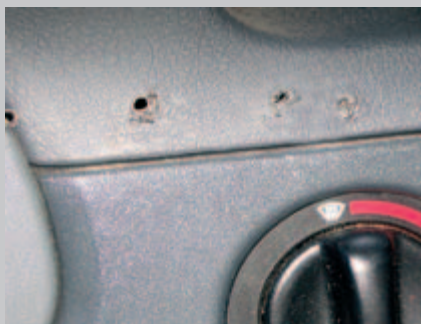
Qui sono visibili fori nella parte anteriore della console dopo la rimozione di un vivavoce. Questi fori sono evidenti e devono essere riparati.

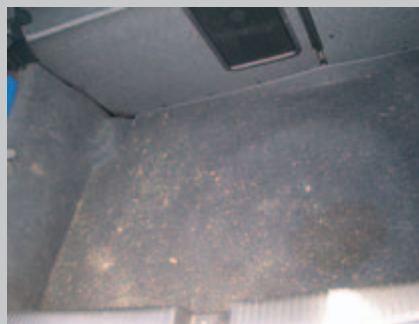
Sporco e macchie sui tappeti non removibili tramite una normale pulizia non sono accettabili.

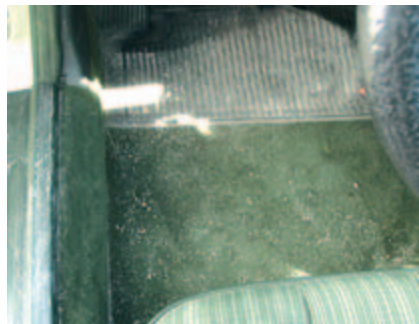
Segni connessi ad un uso normale che possono generare scolorimento o consunzione.

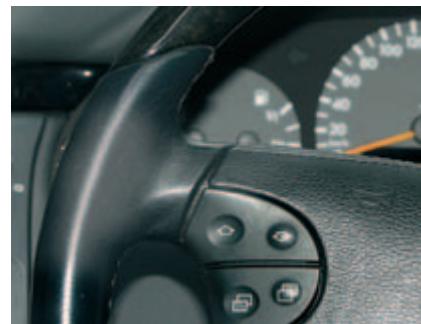
La corona del volante è leggermente consumata dall'uso quotidiano (lacerazioni del materiale non sarebbero accettabili).

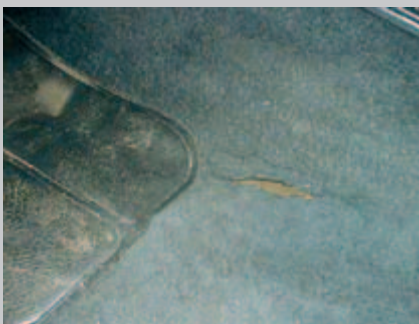
Il tappetino del veicolo ha strappi, squarci o macchie estese.

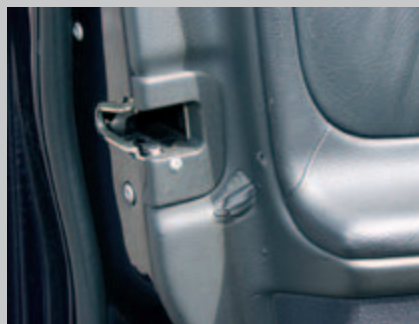
I rivestimenti sono danneggiati ben oltre il livello che può generare un uso normale. Fori, strappi e deformazioni non sono accettabili.
